CERTIFICADO DE MANTENIMIENTO

Ruta	1010306
Contrato	201604676
Edificio	ELEMENTO
No. Maquina	04677
Alias	TORRE 1 L2
Dirección	AVENIDA EL DORADO # 69-76
Ciudad	BOGOTA
Tipo de contrato	OPTIMO

Tipo de Máquina	Ascensor
Mes de Mantenimiento	Septiembre
Tecnología de Máquina	MR: ADV 210/DP, MS-300, SERVO DRIVE, CVF, DI1/2, HVP, LVP, MVP, IGBT, IP1/2, IRIS, LVF, MMR, SAMIL, VF1/2/3, VM1/2/3, VWF, OH-5000, 311VF, MVF, OPEX, HYPEX, HOMEX, FOVF, HD, DALDOSS, HIDRAL, WITTUR, Gen2 MR, VVVF (Otras Marcas)

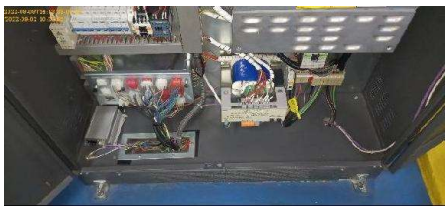
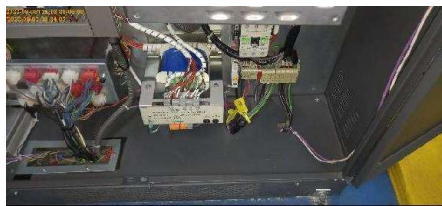
Reparaciones o Repuestos
Observaciones Desempeño Calidad
Controlador - Antes

Ninguna Reparación o Repuesto
Ninguna Observación

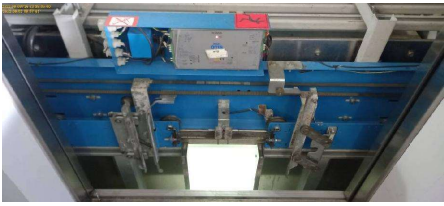
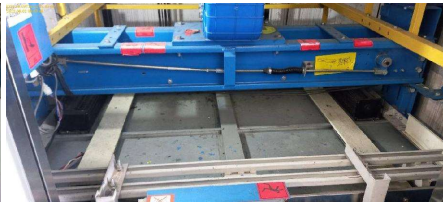
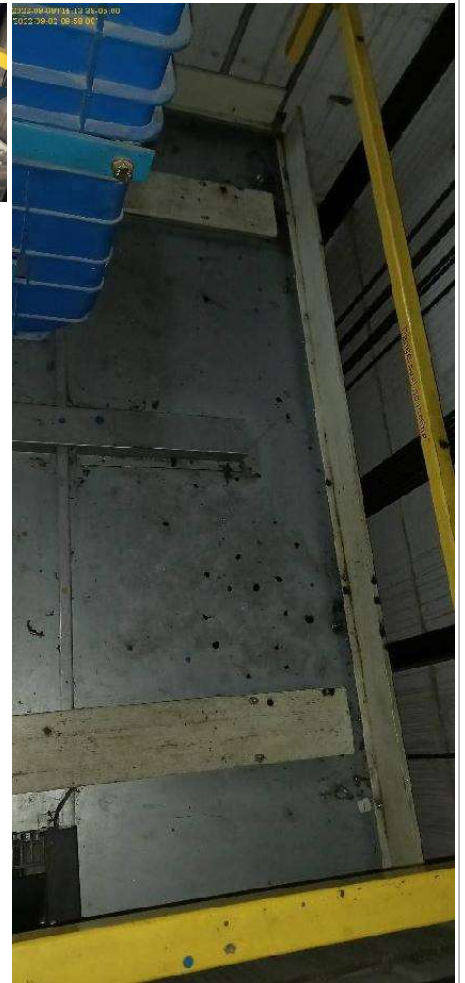
Reparaciones o Repuestos
Observaciones Controlador
Techo de la Cabina - Antes

Ninguna Reparación o Repuesto
Ninguna Observación

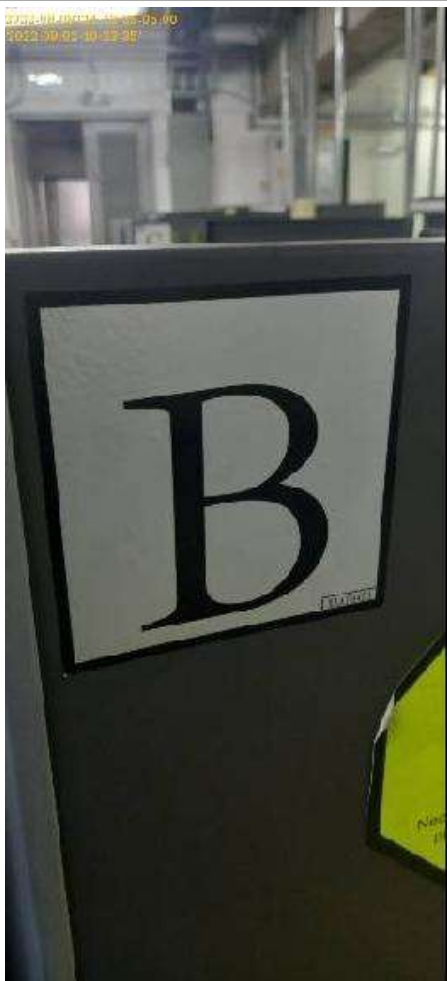
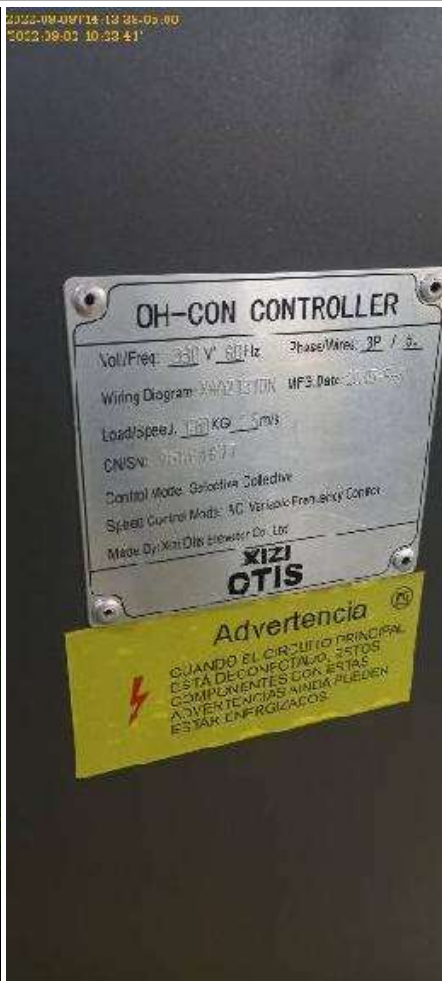
Reparaciones o Repuestos
Observaciones Techo de Cabina
Foto de la placa del control evidenciando N°
de Maquina y/o MFG

Ninguna Reparación o Repuesto
Ninguna Observación
