INFORME

TERMOGRAFÍA INFRARROJA

Edificio Elemento P.H.

BOGOTÁ / 2022

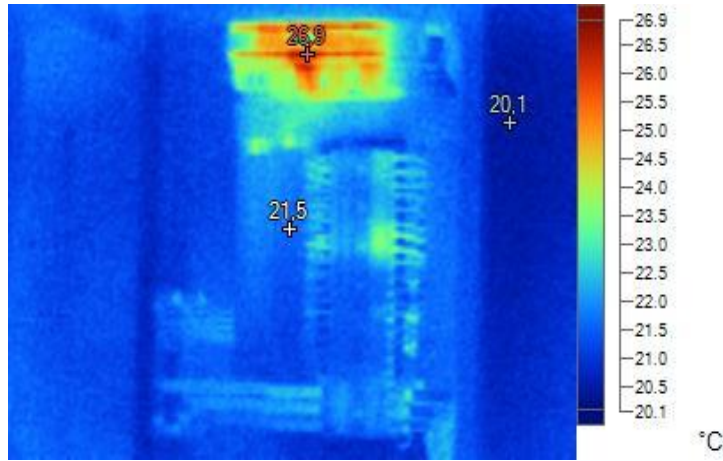
AREA	SUBESTACIÓN ELECTRICA
EQUIPO	T1 LCC-SOTANO 1
DETALLE	INTERRUPTORES MEDIDORES
FECHA	jueves, 22 de septiembre de 2022

Etiqueta	Temperatura	Emisividad	Segundo plano
Punto central	21,5°C	0,95	22,0°C
Caliente	26,9°C	0,95	22,0°C
Frío	20,1°C	0,95	22,0°C

TEMPERATURAS NORMALES Y DENTRO DE LIMITES ADMISIBLES. NO REQUIERE INTERVENCION SALVO MANTENIMIENTO PREVENTIVO PERIODICO.

CONDICION NORMAL.

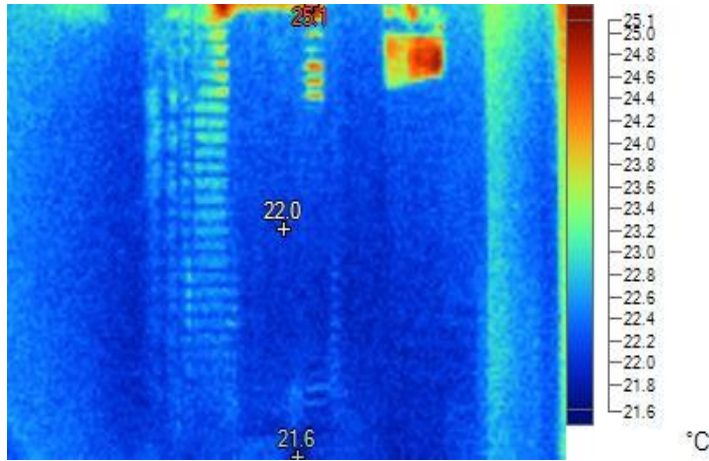
2

AREA	SUBESTACIÓN ELECTRICA
EQUIPO	TABLERO T-TM1
DETALLE	PANORAMICA
FECHA	jueves, 22 de septiembre de 2022

Etiqueta	Temperatura	Emisividad	Segundo plano
Punto central	22,0°C	0,95	22,0°C
Caliente	25,1°C	0,95	22,0°C
Frío	21,6°C	0,95	22,0°C

TEMPERATURAS NORMALES Y DENTRO DE LIMITES ADMISIBLES. NO REQUIERE INTERVENCION SALVO MANTENIMIENTO PREVENTIVO PERIODICO.

CONDICION NORMAL.

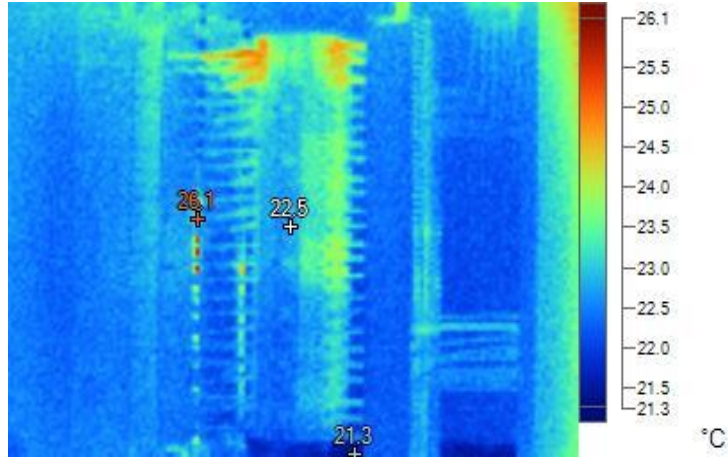
3

AREA	SUBESTACIÓN ELECTRICA
EQUIPO	TABLERO T-TL1
DETALLE	PANORAMICA
FECHA	jueves, 22 de septiembre de 2022

Etiqueta	Temperatura	Emisividad	Segundo plano
Punto central	22,5°C	0,95	22,0°C
Caliente	26,1°C	0,95	22,0°C
Frío	21,3°C	0,95	22,0°C

TEMPERATURAS NORMALES Y DENTRO DE LIMITES ADMISIBLES. NO REQUIERE INTERVENCION SALVO MANTENIMIENTO PREVENTIVO PERIODICO.

CONDICION NORMAL.

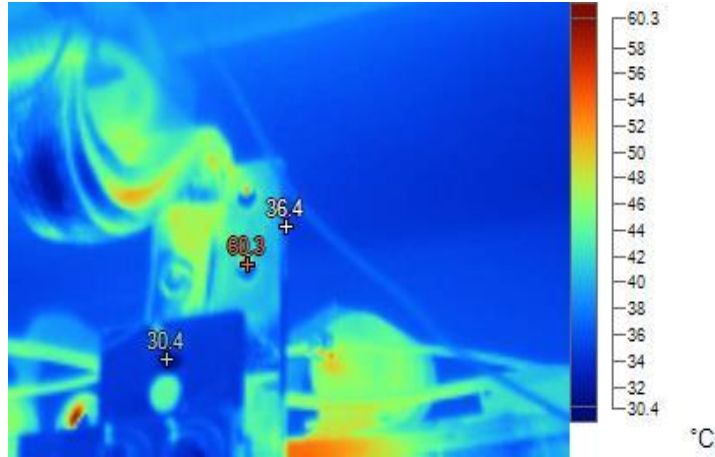
4

AREA	SUBESTACIÓN ELECTRICA
EQUIPO	TR1 1000 KVA 11400-216 V
DETALLE	CONEXIONES FASES U-X
FECHA	jueves, 22 de septiembre de 2022

Etiqueta	Temperatura	Emisividad	Segundo plano
Punto central	36,4°C	0,95	22,0°C
Caliente	60,3°C	0,95	22,0°C
Frío	30,4°C	0,95	22,0°C

TEMPERATURAS NORMALES Y DENTRO DE LIMITES ADMISIBLES. NO REQUIERE INTERVENCION SALVO MANTENIMIENTO PREVENTIVO PERIODICO.

CONDICION NORMAL.

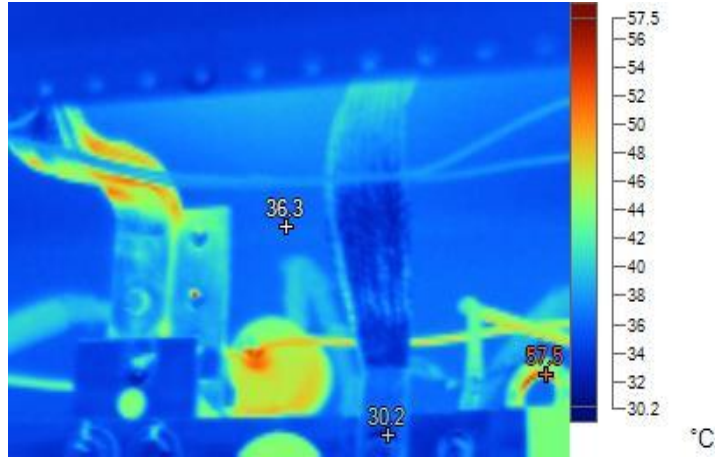
5

AREA	SUBESTACIÓN ELECTRICA
EQUIPO	TR1 1000 KVA 11400-216 V
DETALLE	CONEXIONES FASES V-Y-N
FECHA	jueves, 22 de septiembre de 2022

Etiqueta	Temperatura	Emisividad	Segundo plano
Punto central	36,3°C	0,95	22,0°C
Caliente	57,5°C	0,95	22,0°C
Frío	30,2°C	0,95	22,0°C

TEMPERATURAS NORMALES Y DENTRO DE LIMITES ADMISIBLES. NO REQUIERE INTERVENCION SALVO MANTENIMIENTO PREVENTIVO PERIODICO.

CONDICION NORMAL.

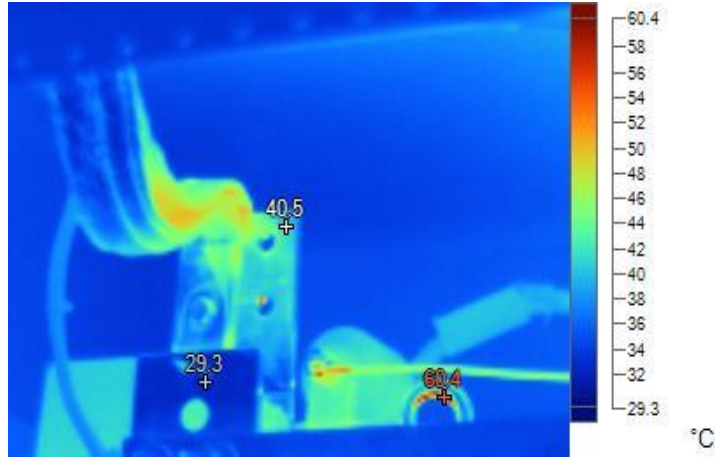
6

AREA	SUBESTACIÓN ELECTRICA
EQUIPO	TR1 1000 KVA 11400-216 V
DETALLE	CONEXIONES FASES W-Z
FECHA	jueves, 22 de septiembre de 2022

Etiqueta	Temperatura	Emisividad	Segundo plano
Punto central	40,5°C	0,95	22,0°C
Caliente	60,4°C	0,95	22,0°C
Frío	29,3°C	0,95	22,0°C

TEMPERATURAS NORMALES Y DENTRO DE LIMITES ADMISIBLES. NO REQUIERE INTERVENCION SALVO MANTENIMIENTO PREVENTIVO PERIODICO.

CONDICION NORMAL.

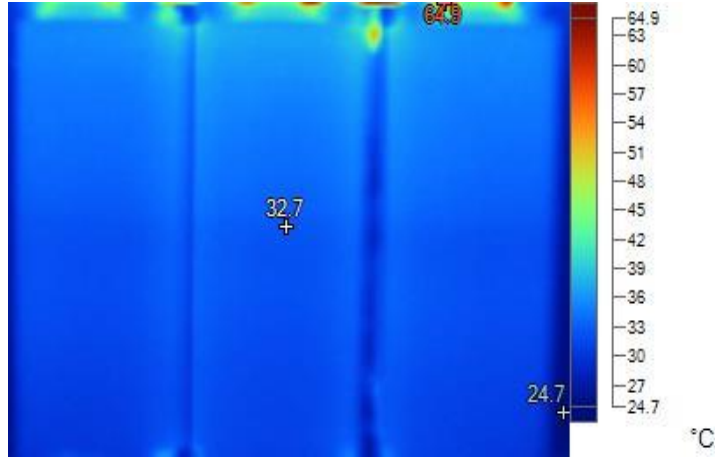
7

AREA	SUBESTACIÓN ELECTRICA
EQUIPO	TR1 1000 KVA 11400-216 V
DETALLE	BOBINAS
FECHA	jueves, 22 de septiembre de 2022

CONDICION NORMAL.
