INFORME

TERMOGRAFÍA INFRARROJA

Edificio Elemento P.H.

BOGOTÁ / 2022

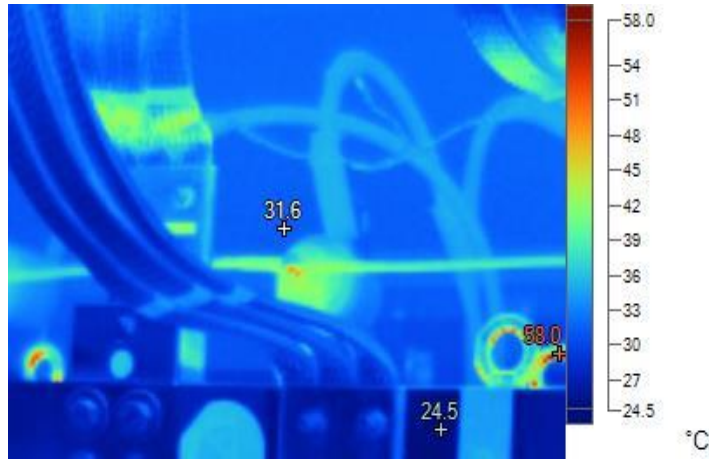
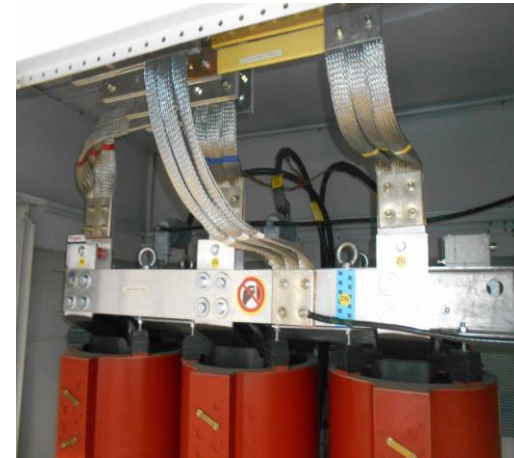
Etiqueta	Temperatura	Emisividad	Segundo plano
Punto central	31,6°C	0,95	22,0°C
Caliente	58,0°C	0,95	22,0°C
Frío	24,5°C	0,95	22,0°C

TEMPERATURAS NORMALES Y DENTRO DE LIMITES ADMISIBLES. NO REQUIERE INTERVENCION SALVO MANTENIMIENTO PREVENTIVO PERIODICO.

CONDICION NORMAL.

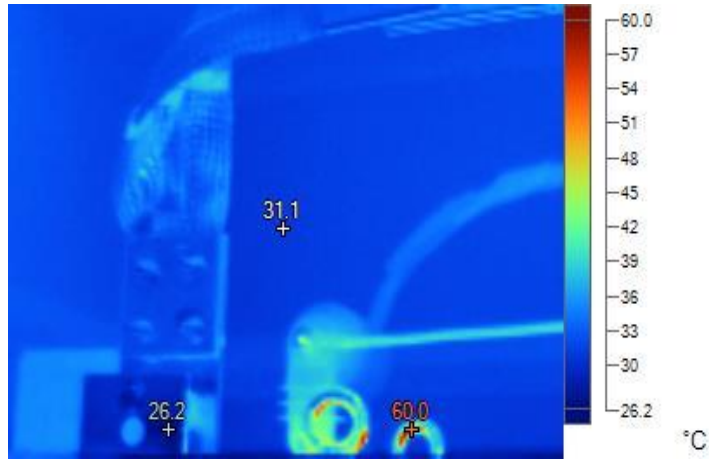
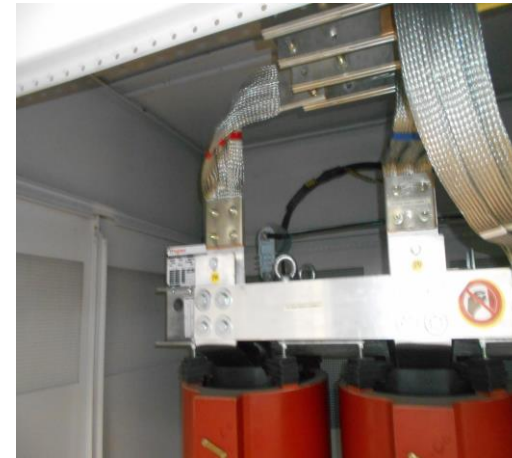
AREA	SUBESTACIÓN ELECTRICA TORRE 2
EQUIPO	TR3 800 KVA 11400-216 V
DETALLE	CONEXIONES FASES W-Z
FECHA	jueves, 22 de septiembre de 2022

Etiqueta	Temperatura	Emisividad	Segundo plano
Punto central	31,1°C	0,95	22,0°C
Caliente	60,0°C	0,95	22,0°C
Frío	26,2°C	0,95	22,0°C

TEMPERATURAS NORMALES Y DENTRO DE LIMITES ADMISIBLES. NO REQUIERE INTERVENCION SALVO MANTENIMIENTO PREVENTIVO PERIODICO.

CONDICION NORMAL.

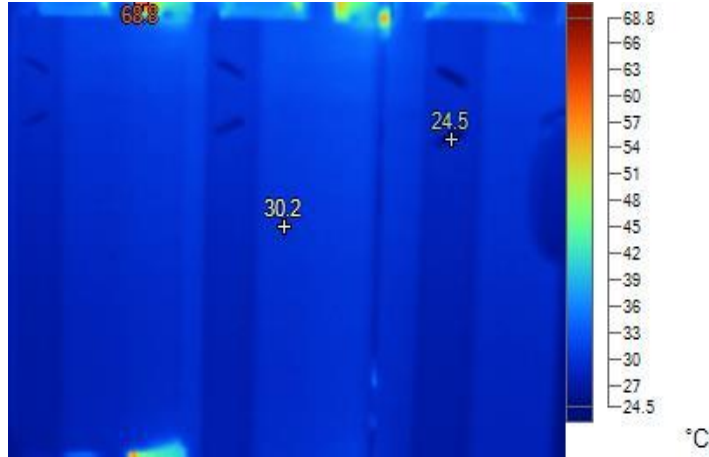
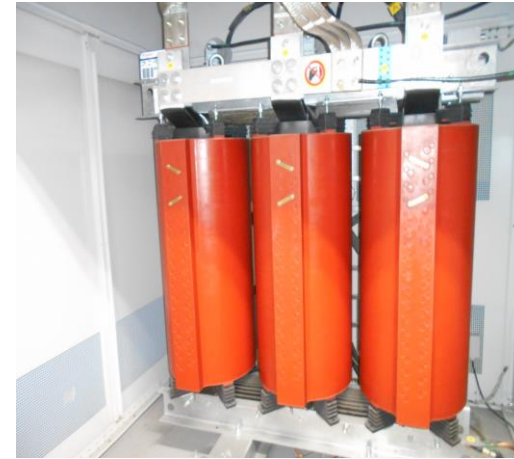
23

AREA	SUBESTACIÓN ELECTRICA TORRE 2
EQUIPO	TR3 800 KVA 11400-216 V
DETALLE	BOBINAS
FECHA	jueves, 22 de septiembre de 2022

Etiqueta	Temperatura	Emisividad	Segundo plano
Punto central	30,2°C	0,95	22,0°C
Caliente	68,8°C	0,95	22,0°C
Frío	24,5°C	0,95	22,0°C

TEMPERATURAS NORMALES Y DENTRO DE LIMITES ADMISIBLES. NO REQUIERE INTERVENCION SALVO MANTENIMIENTO PREVENTIVO PERIODICO.

CONDICION NORMAL.

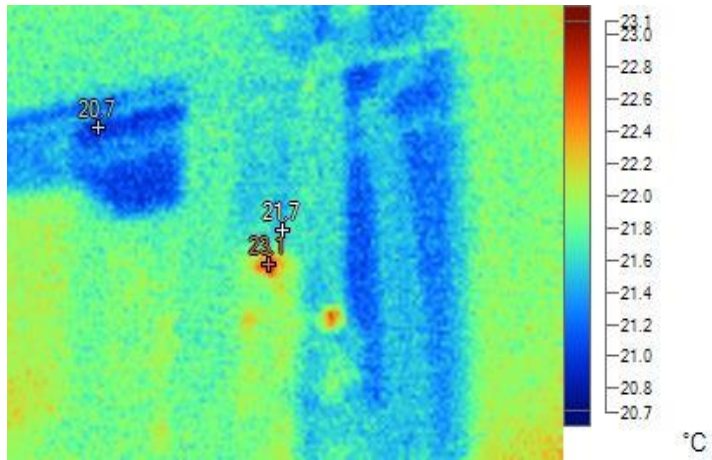
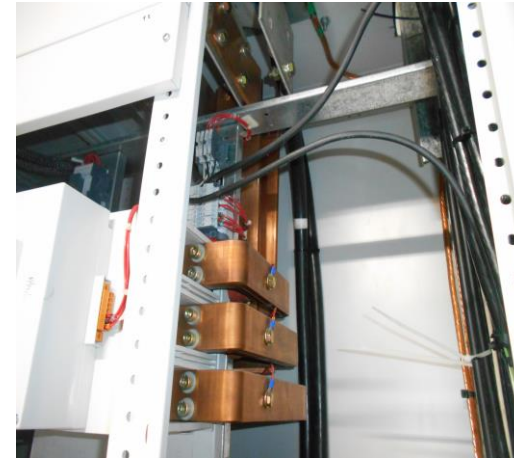
24

AREA	SUBESTACION CUARTO ELECTRICO TORRE 2
EQUIPO	TRANSFERENCIA 1250 AMP RED
DETALLE	ENTRADA
FECHA	jueves, 22 de septiembre de 2022

Etiqueta	Temperatura	Emisividad	Segundo plano
Punto central	21,7°C	0,95	22,0°C
Caliente	23,1°C	0,95	22,0°C
Frío	20,7°C	0,95	22,0°C

TEMPERATURAS NORMALES Y DENTRO DE LIMITES ADMISIBLES. NO REQUIERE INTERVENCION SALVO MANTENIMIENTO PREVENTIVO PERIODICO.

CONDICION NORMAL.

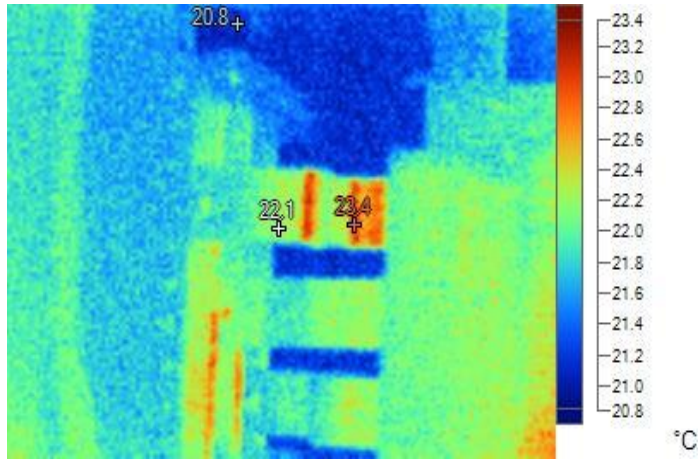
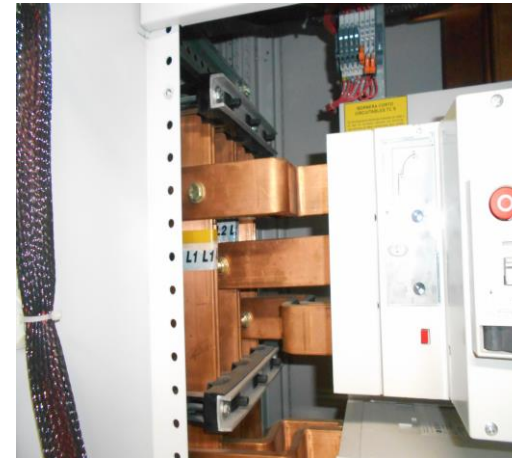
25

AREA	SUBESTACION CUARTO ELECTRICO TORRE 2
EQUIPO	TRANSFERENCIA 1250 AMP RED
DETALLE	SALIDA
FECHA	jueves, 22 de septiembre de 2022

Etiqueta	Temperatura	Emisividad	Segundo plano
Punto central	22,1°C	0,95	22,0°C
Caliente	23,4°C	0,95	22,0°C
Frío	20,8°C	0,95	22,0°C

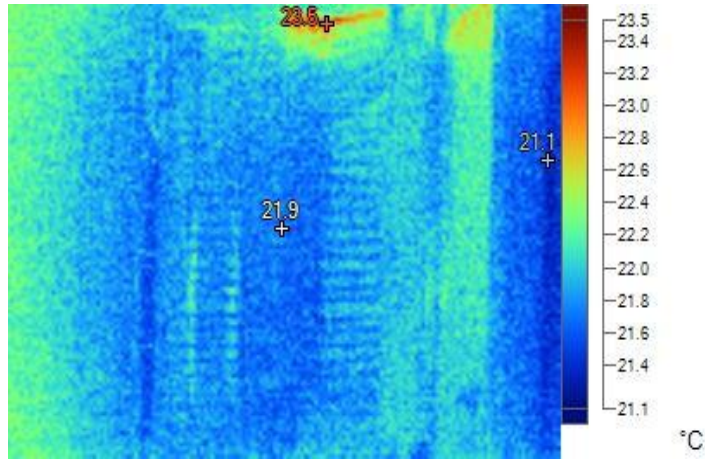
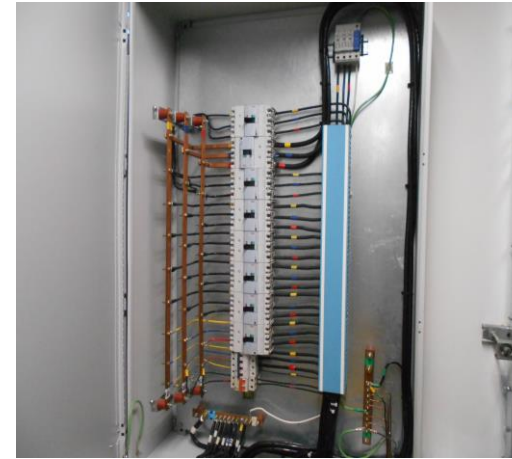
Etiqueta	Temperatura	Emisividad	Segundo plano
Punto central	21,9°C	0,95	22,0°C
Caliente	23,5°C	0,95	22,0°C
Frío	21,1°C	0,95	22,0°C

TEMPERATURAS NORMALES Y DENTRO DE LIMITES ADMISIBLES. NO REQUIERE INTERVENCION SALVO MANTENIMIENTO PREVENTIVO PERIODICO.

CONDICION NORMAL.

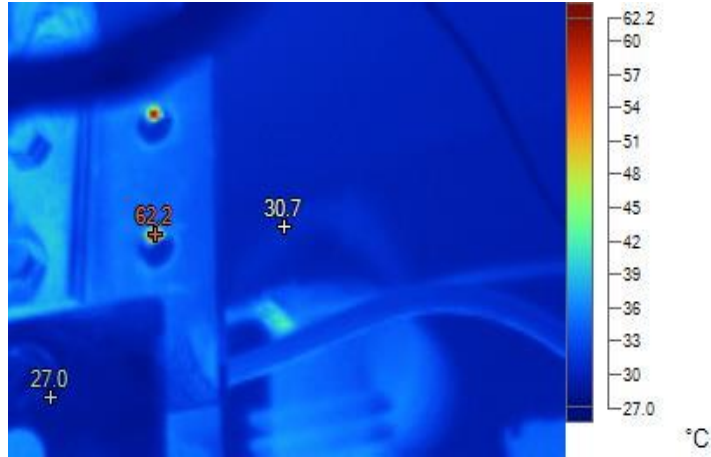
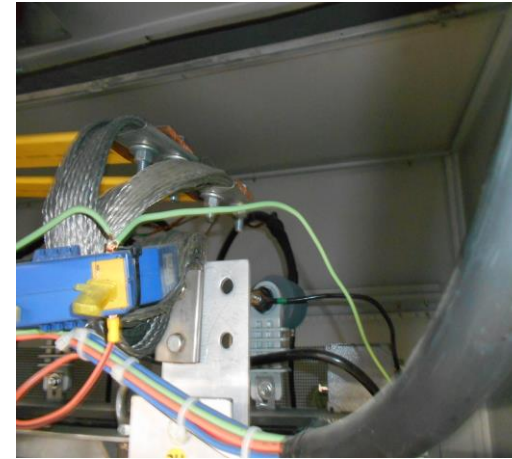
42

AREA	SUBESTACIÓN ELECTRICA TORRE 3
EQUIPO	TR1 800 KVA 11400-218V
DETALLE	CONEXIONES FASES U-X
FECHA	jueves, 22 de septiembre de 2022

Etiqueta	Temperatura	Emisividad	Segundo plano
Punto central	30,7°C	0,95	22,0°C
Caliente	62,2°C	0,95	22,0°C
Frío	27,0°C	0,95	22,0°C

TEMPERATURAS NORMALES Y DENTRO DE LIMITES ADMISIBLES. NO REQUIERE INTERVENCION SALVO MANTENIMIENTO PREVENTIVO PERIODICO.

CONDICION NORMAL.

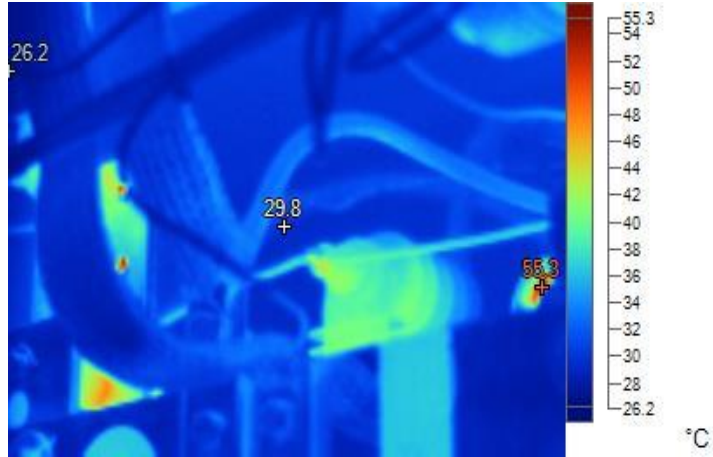
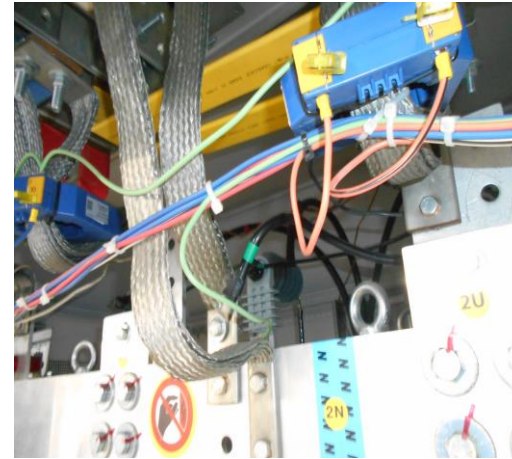
43

AREA	SUBESTACIÓN ELECTRICA TORRE 3
EQUIPO	TR1 800 KVA 11400-218V
DETALLE	CONEXIONES FASES V-Y-N
FECHA	jueves, 22 de septiembre de 2022

Etiqueta	Temperatura	Emisividad	Segundo plano
Punto central	29,8°C	0,95	22,0°C
Caliente	55,3°C	0,95	22,0°C
Frío	26,2°C	0,95	22,0°C

TEMPERATURAS NORMALES Y DENTRO DE LIMITES ADMISIBLES. NO REQUIERE INTERVENCION SALVO MANTENIMIENTO PREVENTIVO PERIODICO.

CONDICION NORMAL.

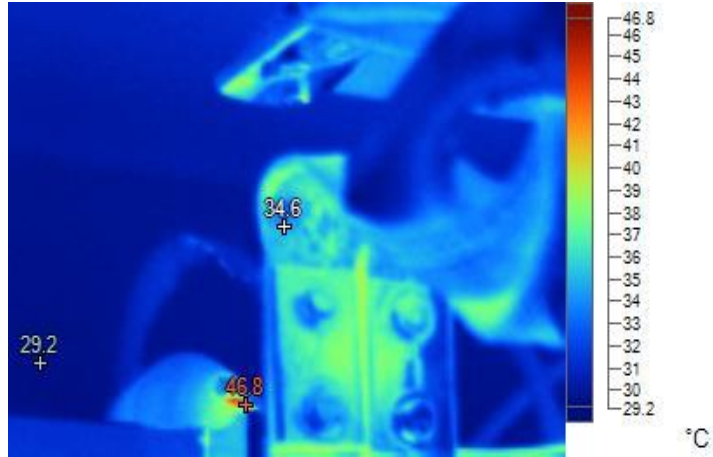
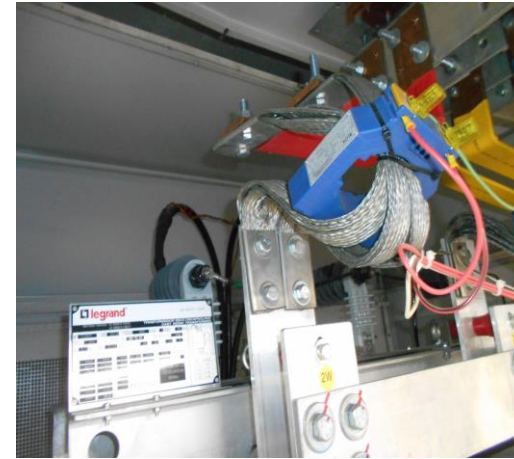
44

AREA	SUBESTACIÓN ELECTRICA TORRE 3
EQUIPO	TR1 800 KVA 11400-218V
DETALLE	CONEXIONES FASES W-Z
FECHA	jueves, 22 de septiembre de 2022

Etiqueta	Temperatura	Emisividad	Segundo plano
Punto central	34,6°C	0,95	22,0°C
Caliente	46,8°C	0,95	22,0°C
Frío	29,2°C	0,95	22,0°C

TEMPERATURAS NORMALES Y DENTRO DE LIMITES ADMISIBLES. NO REQUIERE INTERVENCION SALVO MANTENIMIENTO PREVENTIVO PERIODICO.

CONDICION NORMAL.

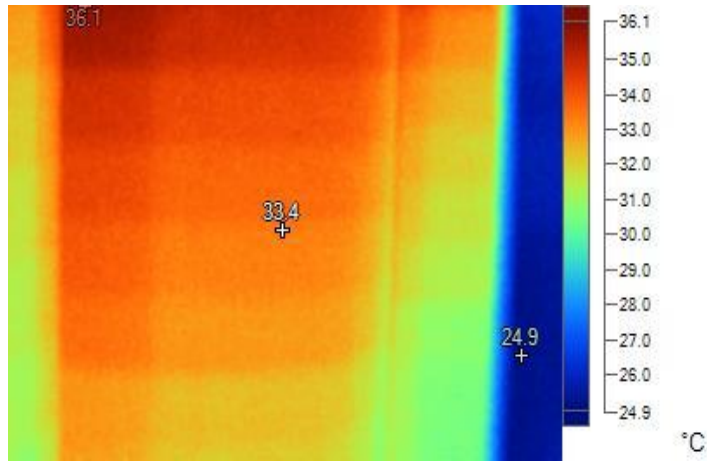
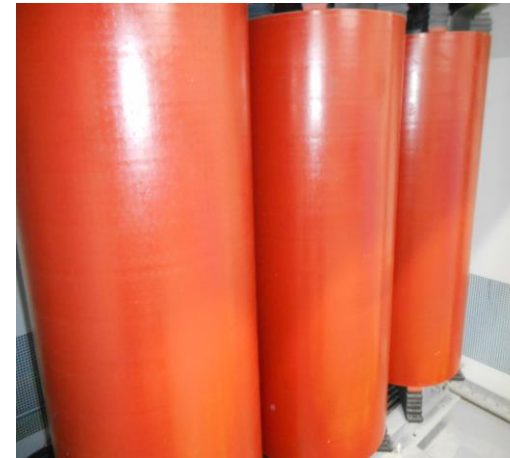
45

AREA	SUBESTACIÓN ELECTRICA TORRE 3
EQUIPO	TR1 800 KVA 11400-218V
DETALLE	BOBINAS
FECHA	jueves, 22 de septiembre de 2022

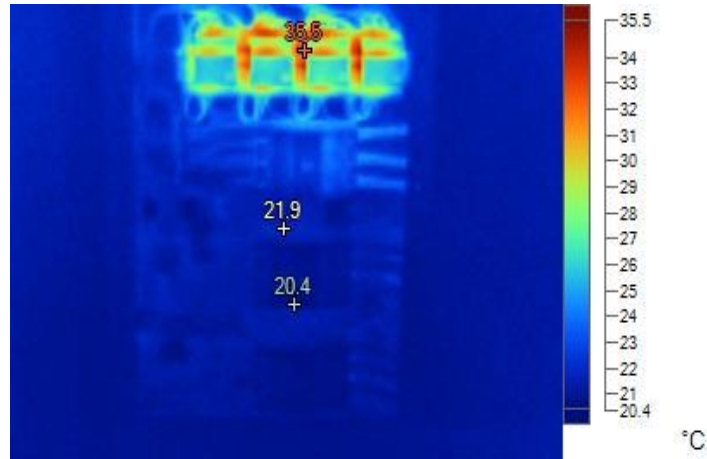
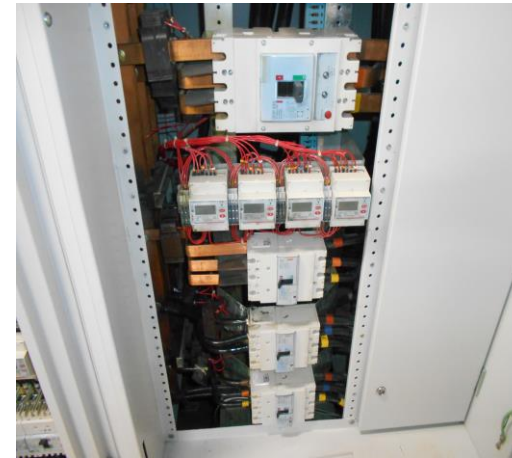
Etiqueta	Temperatura	Emisividad	Segundo plano
Punto central	21,9°C	0,95	22,0°C
Caliente	35,5°C	0,95	22,0°C
Frío	20,4°C	0,95	22,0°C

TEMPERATURAS NORMALES Y DENTRO DE LIMITES ADMISIBLES. NO REQUIERE INTERVENCION SALVO MANTENIMIENTO PREVENTIVO PERIODICO.

CONDICION NORMAL.

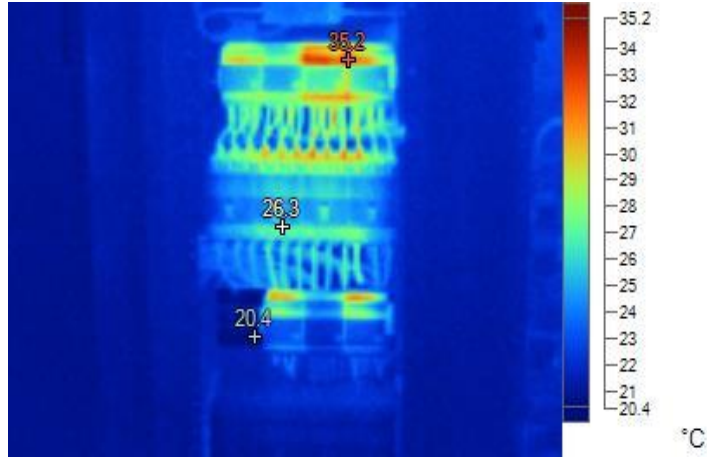
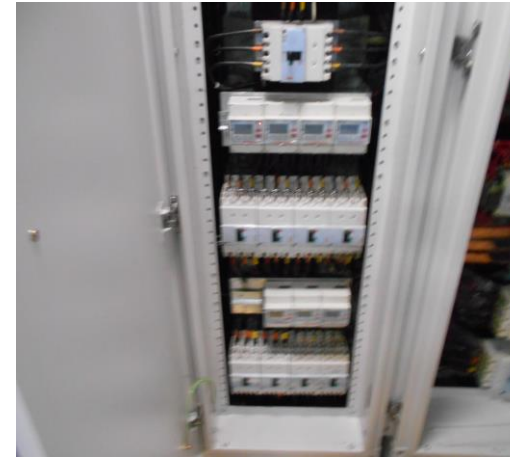
62

AREA	SUBESTACIÓN ELECTRICA TORRE 3
EQUIPO	TABLERO TRANSFERENCIA AUTOMATICA S.C TORRE 3
DETALLE	TRANSFERENCIA 1000 AMP
FECHA	jueves, 22 de septiembre de 2022

Etiqueta	Temperatura	Emisividad	Segundo plano
Punto central	26,3°C	0,95	22,0°C
Caliente	35,2°C	0,95	22,0°C
Frío	20,4°C	0,95	22,0°C

TEMPERATURAS DENTRO DE LIMITES AMDSIBLES. SIN EMBARGO, SE SUGIERE REALIZAR SEGUIMIENTO A COMPORTAMIENTO DE TEMPERATURA.

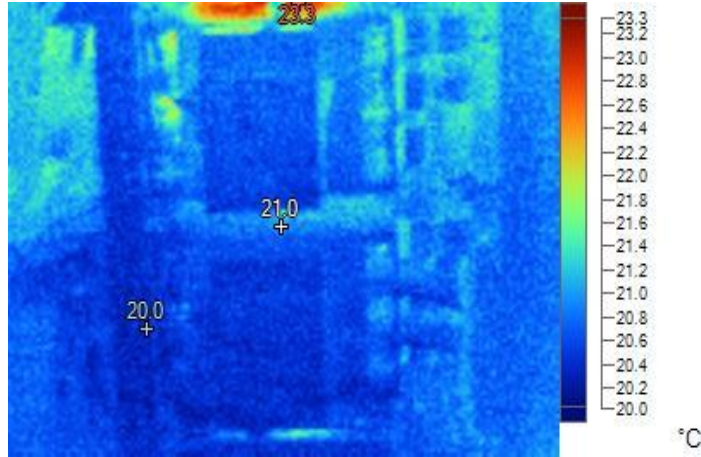
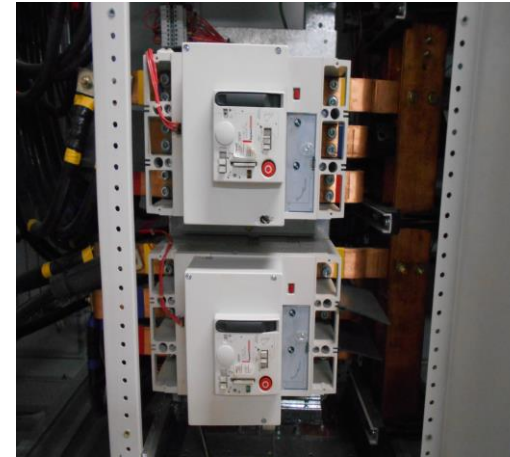
63

AREA	SUBESTACIÓN ELECTRICA TORRE 3
EQUIPO	TABLERO TRANSFERENCIA AUTOMATICA S.C TORRE 3
DETALLE	INTERRUPTORES-MEDIDORES
FECHA	jueves, 22 de septiembre de 2022

Etiqueta	Temperatura	Emisividad	Segundo plano
Punto central	21,0°C	0,95	22,0°C
Caliente	23,3°C	0,95	22,0°C
Frío	20,0°C	0,95	22,0°C

TEMPERATURAS NORMALES Y DENTRO DE LIMITES ADMISIBLES. NO REQUIERE INTERVENCION SALVO MANTENIMIENTO PREVENTIVO PERIODICO.

CONDICION NORMAL.

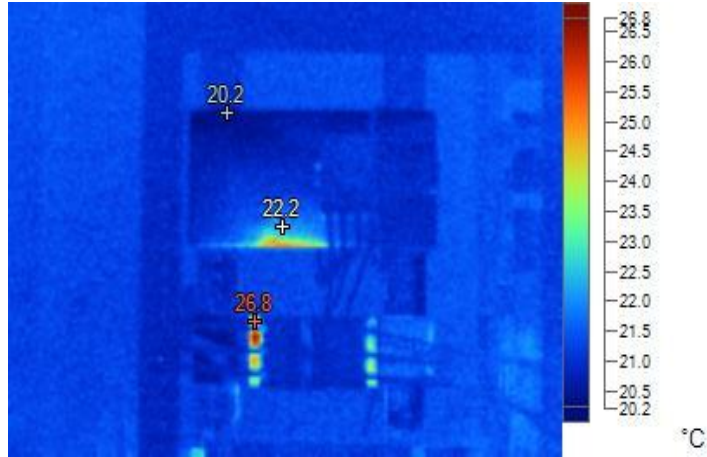
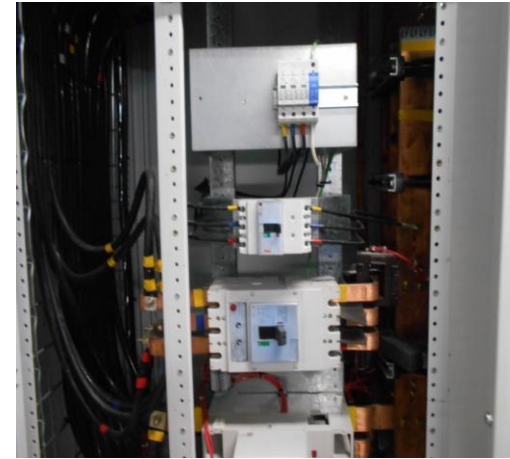
64

AREA	SUBESTACIÓN ELECTRICA TORRE 3
EQUIPO	TABLERO TRANSFERENCIA AUTOMATICA S.C TORRE 3
DETALLE	INTERRUPTORES-MEDIDORES
FECHA	jueves, 22 de septiembre de 2022

Etiqueta	Temperatura	Emisividad	Segundo plano
Punto central	22,2°C	0,95	22,0°C
Caliente	26,8°C	0,95	22,0°C
Frío	20,2°C	0,95	22,0°C

TEMPERATURAS NORMALES Y DENTRO DE LIMITES ADMISIBLES. NO REQUIERE INTERVENCION SALVO MANTENIMIENTO PREVENTIVO PERIODICO.

CONDICION NORMAL.

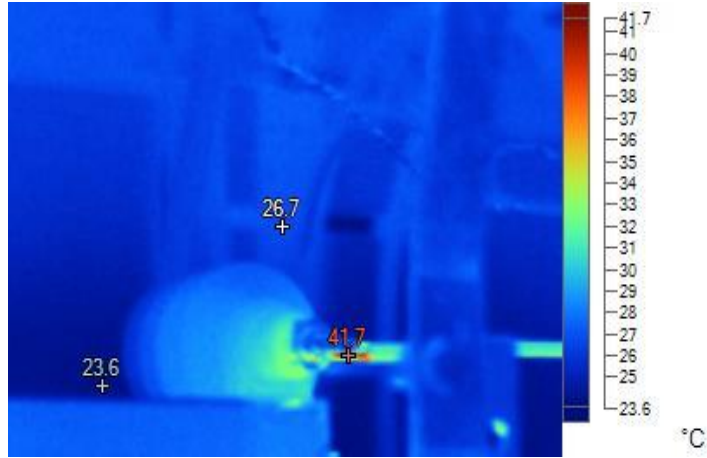
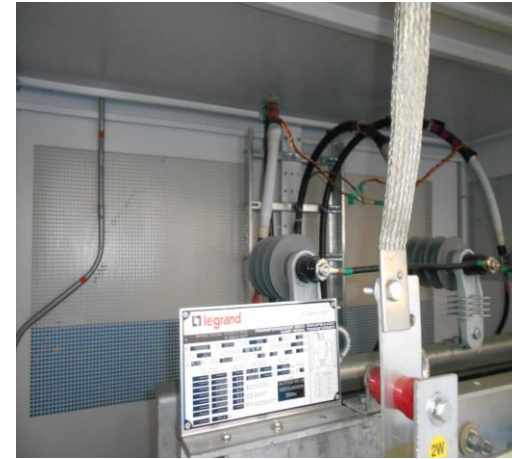
Etiqueta	Temperatura	Emisividad	Segundo plano
Punto central	26,7°C	0,95	22,0°C
Caliente	41,7°C	0,95	22,0°C
Frío	23,6°C	0,95	22,0°C

TEMPERATURAS NORMALES Y DENTRO DE LIMITES ADMISIBLES. NO REQUIERE INTERVENCION SALVO MANTENIMIENTO PREVENTIVO PERIODICO.

CONDICION NORMAL.

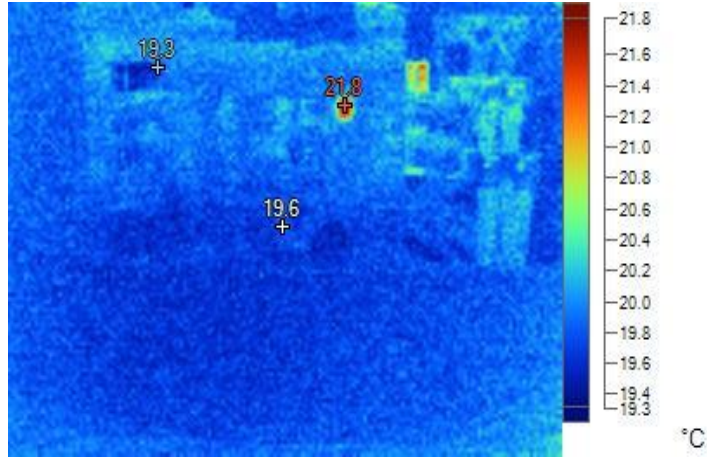
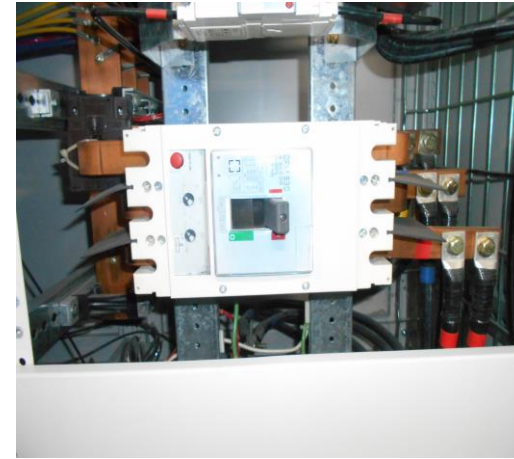
83

AREA	CUARTO ELECTRICO TORRE 4
EQUIPO	TABLERO DE SERVICIOS COMUNES SOTANOS TORRE 4
DETALLE	INTERRUPTORES
FECHA	jueves, 22 de septiembre de 2022

Etiqueta	Temperatura	Emisividad	Segundo plano
Punto central	19,6°C	0,95	22,0°C
Caliente	21,8°C	0,95	22,0°C
Frío	19,3°C	0,95	22,0°C

TEMPERATURAS NORMALES Y DENTRO DE LIMITES ADMISIBLES. NO REQUIERE INTERVENCION SALVO MANTENIMIENTO PREVENTIVO PERIODICO.

CONDICION NORMAL.

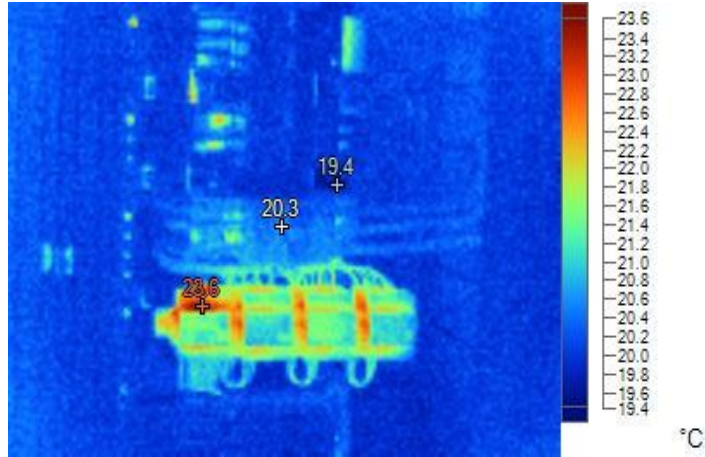
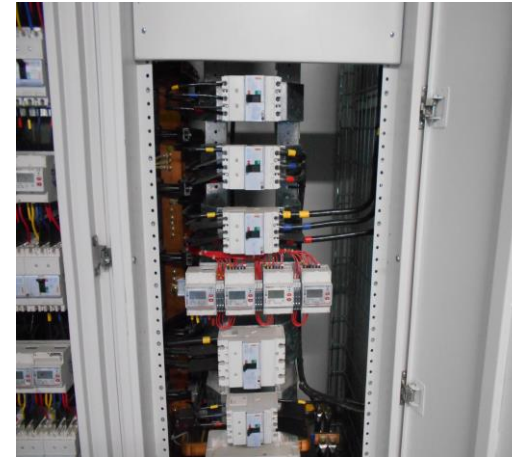
84

AREA	CUARTO ELECTRICO TORRE 4
EQUIPO	TABLERO DE SERVICIOS COMUNES SOTANOS TORRE 4
DETALLE	MEDIDORES
FECHA	jueves, 22 de septiembre de 2022

Etiqueta	Temperatura	Emisividad	Segundo plano
Punto central	20,3°C	0,95	22,0°C
Caliente	23,6°C	0,95	22,0°C
Frío	19,4°C	0,95	22,0°C

TEMPERATURAS NORMALES Y DENTRO DE LIMITES ADMISIBLES. NO REQUIERE INTERVENCION SALVO MANTENIMIENTO PREVENTIVO PERIODICO.
